## بررسی عوامل ناپایداری شیروانی مشرف بر نوار نقاله مجتمع مس سونگون و پایدارسازی آن

حسین سلطانی جیقه\*؛ دانشگاه شهید مدنی آذربایجان، دانشکده فنی

ناصر شیردل؛ مهندسین مشاور زمین ژرفاب، تبریز

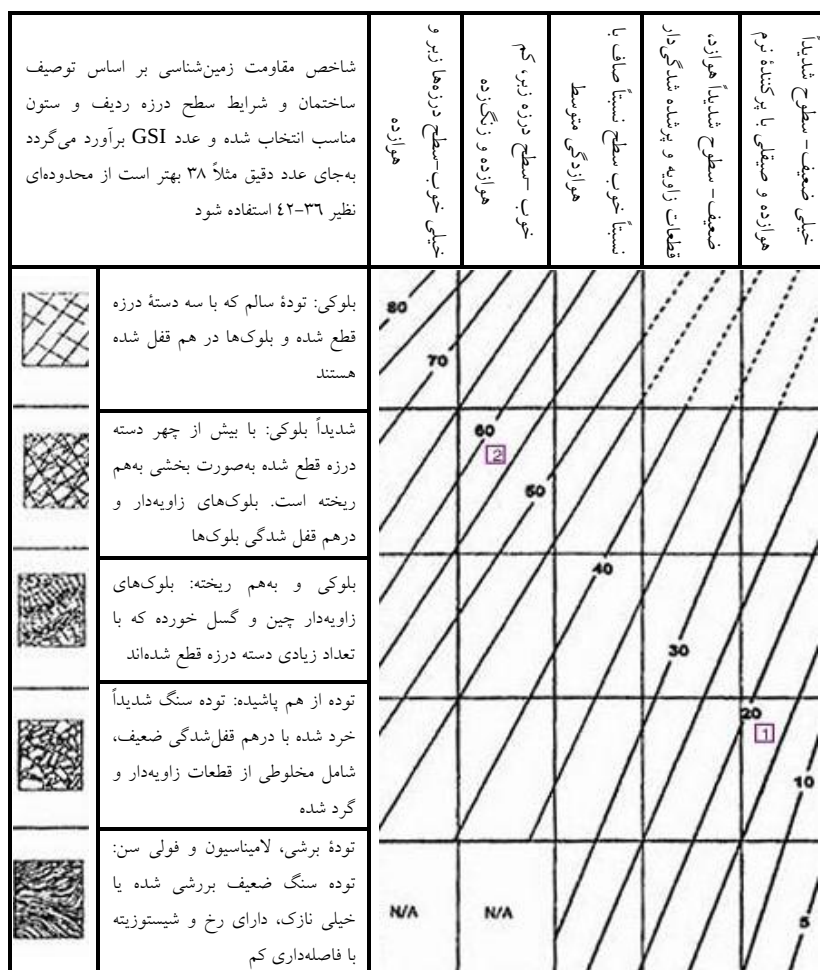
شاخص GSI بر ارزیابی سنگ‌شناسی، ساختار و شرایط سطوح ناپیوستگی در توده‌های سنگی استوار است که با توجه به پژوهش‌ها و برداشت‌های صحرایی تخمین زده می‌شود. شاخص مقاومت زمین‌شناسی با دو پارامتر مهم بلوکی شدن توده سنگی و شرایط ناپیوستگی‌ها تعیین می‌گردد. با توجه به وضعیت سطوح درزه‌ها از قبیل بازشدگی، پرشدگی و هوازگی آن‌ها و نیز خردشدگی توده‌های سنگی در منطقه بررسی شده، مقادیر شاخص GSI با استناد به شکل ۸ که هوک و براون (۱۹۹۷) [۸] ارائه کرده‌اند، در ناحیه ۱ برابر ۱۸ نمره و در ناحیه ۲ برابر ۵۵-۶۰ نمره است.

شکل ۸. طبقه‌بندی GSI توده‌های سنگی منطقه

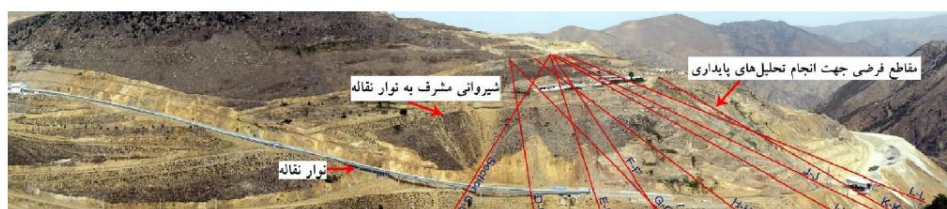
شکل ۱۰ محدوده شیروانی مشرف به نوار نقاله، موقعیت نوار و نیز محل مقاطع فرضی که تحلیل پایداری آن‌ها انجام شده بر روی مسیر نوار نقاله را نشان می‌دهد. شکل ۱۱ مقطع عرضی F-F شیروانی را به همراه محدوده‌های مذکور نشان می‌دهد.

شکل ۱۰. نمای شمال شرق محدوده شیروانی مشرف به نوار نقاله و مقاطع فرضی برای انجام تحلیل‌های پایداری
