## Assessing and Zoning of Geomorphology Quality of the Wardavard River in Tehran

## ارزیابی و پهنه‌بندی کیفیت ژئومورفولوژی رودخانه وردآورد تهران

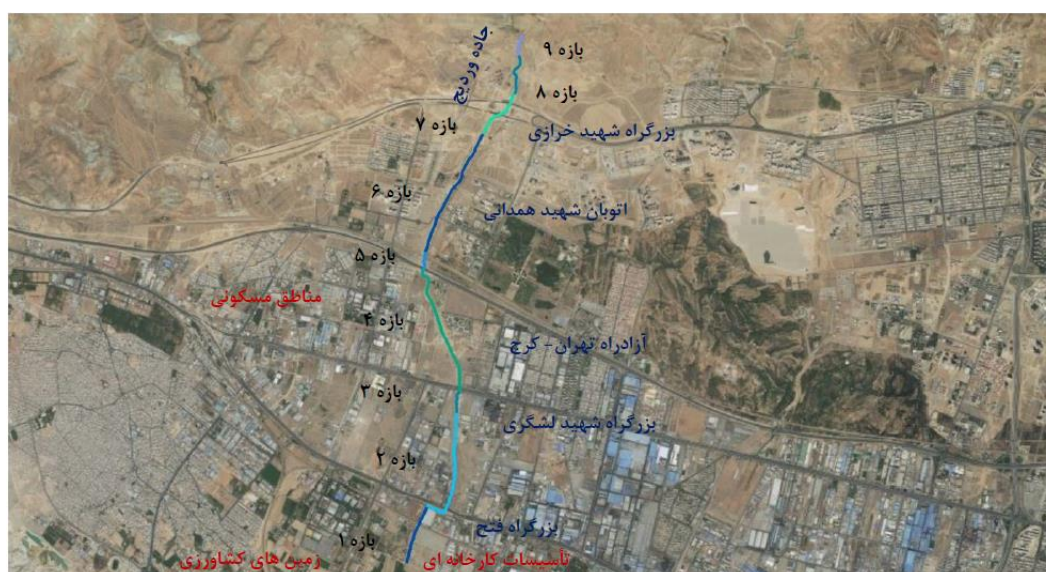
شکل (۲). موقعیت بازه‌های رودخانه و تقاطع با اتوبان‌ها و کاربری اراضی حاشیه آن

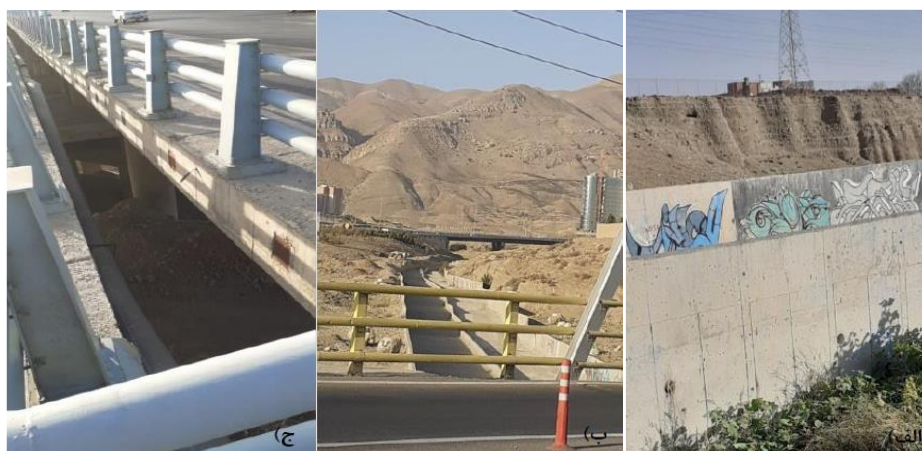
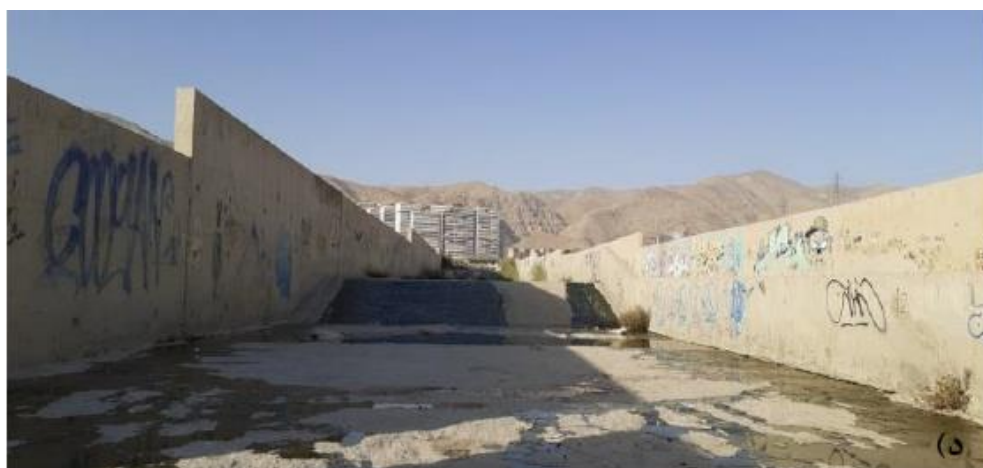
شکل (۳). نمونه‌هایی از تغییرات در بستر رودخانه: الف) محافظ کرانه به صورت دیواره بتنی. ب) پایه‌های پل دانش در مسیر رودخانه. ج) پایه‌های پل بزرگراه شهید خرازی در مسیر رودخانه. د) کانال کشی بتنی در کف و کناره رودخانه.

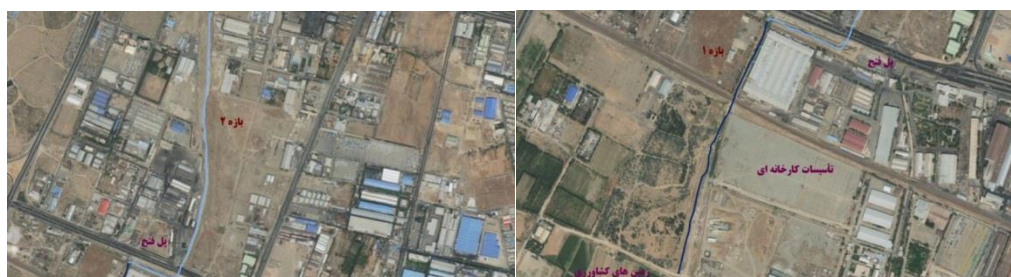
بازه ۱ در پایین دست پل بزرگراه فتح قرار دارد و به طور کلی بعد از احداث جاده قدیم کرج (بزرگراه فتح) و احداث کارخانجات در حریم رودخانه؛ رودخانه در این بازه تبدیل به نهر آب شده است و از نظر شاخص عملکردی تغییرات زیادی در پیوستگی طولی وجود دارد که از عبور سیلاب جلوگیری می‌کند و به دلیل وجود بستر مصنوعی دگرگونی کامل اشکال بستر و همچنین تغییرات رسوبات گسترده به صورت رخنمون‌های سنگی مشاهده می‌شود و همچنین دارای دیواره به صورت سنگچین می‌باشد و از نظر شاخص مصنوعی تغییرات جریان و تغییرات دبی قابل ملاحظه می‌باشد و همچنین تغییرات مصنوعی در مسیر رودخانه وجود دارد و از نظر شاخص تعدیل کانال در بازه مورد ارزیابی تغییر الگوی کانال مشابه و تغییرات متوسط در عرض کانال و تغییرات محدود در سطح اساس بستر وجود دارد. بازه ۱ از نظر کیفیت مورفولوژیکی (MQI) دارای امتیاز ۰/۲ و کیفیت خیلی ضعیف می‌باشد. بازه ۱ با چالش‌های متعددی در خصوص تعرض به حد و بستر و شاخه‌های اصلی و فرعی رودخانه روبه‌رو است و عدم همکاری نهادهای نظامی و دولتی متعرض به حریم و بستر، چالش ایمنی در این بازه را دامن می‌زند شکل (۴).

بازه ۲ در بالای پل بزرگراه فتح قرار دارد و تا نرسیده به اتوبان شهید لشگری امتداد دارد. از نظر شاخص عملکردی در این بازه پیوستگی طولی با تغییرات کم وجود دارد که جلوی عبور سیلاب را نمی‌گیرد و اشکال بستری نیز ناسازگار با میانگین شیب دره هستند همچنین تغییرات رسوبات گسترده به صورت رخنمون‌های سنگی مشاهده می‌شود و دارای کانال به صورت دیواره سنگچین می‌باشد و از نظر شاخص مصنوعی دارای تغییرات جریان و تغییرات دبی مهمی می‌باشد و همچنین تغییرات مصنوعی در مسیر رودخانه وجود دارد و از نظر شاخص تعدیل کانال در بازه مورد ارزیابی تغییر الگوی کانال مشابه و تغییرات متوسط در عرض کانال و تغییرات محدود در سطح اساس بستر وجود دارد. بازه ۲ از نظر کیفیت مورفولوژیکی (MQI) دارای امتیاز ۰/۳ و کیفیت ضعیف می‌باشد. در بازه ۲ از دست رفتن بستر طبیعی رودخانه در اثر احداث مستحقات واقع در حریم و بستر و انسداد مسیر طبیعی رودخانه توسط مجتمع صنعتی نورد و مسائل زیست‌محیطی این بازه نیز به دلیل تخلیه فاضلاب‌های صنعتی و همچنین استقرار صنایع در بخش مخروط افکنه‌ای رودخانه از موارد قابل توجه در این خصوص می‌باشند شکل (۵).

شکل (۴). تصویر هوایی مسیر بازه ۱

شکل (۵). تصویر هوایی مسیر بازه ۲

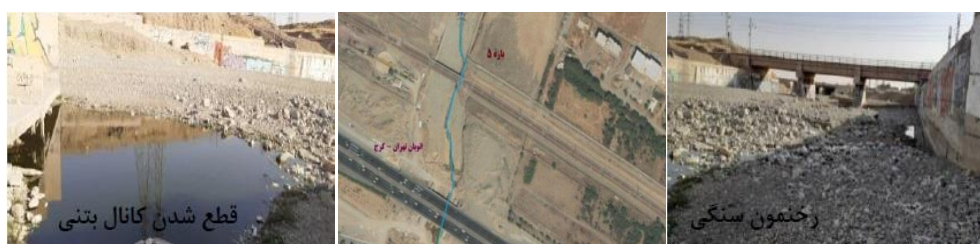
بازه ۵ از اتوبان تهران - کرج شروع شده و تا بعد از پل خط متروی تهران - کرج امتداد دارد. از نظر شاخص عملکردی در این بازه پیوستگی طولی با تغییرات کم وجود دارد که جلوی عبور سیلاب را نمی گیرد و اشکال بستی نیز ناسازگار با میانگین شیب دره هستند. همچنین تغییرات رسوبات گسترده به صورت رخنمون های سنگی مشاهده می شود و دارای کانال به صورت دیواره بتنی می باشد و از نظر شاخص مصنوعی دارای تغییرات جریان و تغییرات دبی مهمی می باشد و همچنین تغییرات مصنوعی در مسیر رودخانه وجود دارد و از نظر شاخص تعدیل کانال در بازه مورد ارزیابی تغییر الگوی کانال مشابه و تغییرات متوسط در عرض کانال و تغییرات محدود در سطح اساس بستر وجود دارد. بازه ۵ از نظر کیفیت مورفولوژیکی (MQI) دارای امتیاز ۰/۳ و کیفیت خیلی ضعیف می باشد شکل (۸).

شکل (۸). تصاویر هوایی و میدانی مسیر بازه ۵

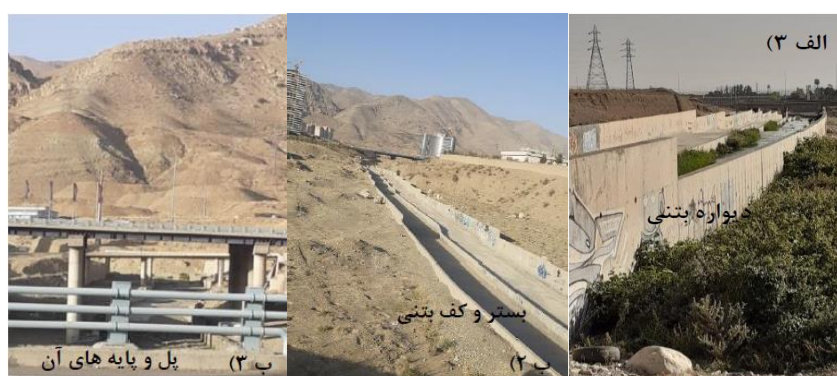
بازه ۶ از بالای خط متروی تهران- کرج شروع شده و تا بعد از اتوبان شهید همدانی امتداد دارد و بازه ۷ نیز از نرسیده به اتوبان شهید خرازی شروع شده و تا بعد از آن امتداد دارد. از نظر شاخص عملکردی در بازه‌های ۶ و ۷ پیوستگی طولی با تغییرات کم وجود دارد که جلوی عبور سیلاب را نمی‌گیرد و به دلیل وجود بستر مصنوعی دگرگونی کامل اشکال بستر و همچنین تغییرات رسوبات گسترده به صورت رخمون‌های سنگی مشاهده می‌شود و همچنین دارای کانال به صورت دیواره بتنی می‌باشد و از نظر شاخص مصنوعی تغییرات جریان و تغییرات دبی قابل ملاحظه می‌باشد و همچنین تغییرات مصنوعی در مسیر رودخانه وجود دارد و از نظر شاخص تعدیل کانال در بازه‌های مورد ارزیابی تغییر الگوی کانال مشابه و تغییرات متوسط در عرض کانال و تغییرات محدود در سطح اساس بستر وجود دارد. بازه ۶ و ۷ از نظر کیفیت مورفولوژیکی (MQI) دارای امتیاز ۰/۲ و کیفیت خیلی ضعیف می‌باشد. در بازه ۷ با توجه به خطرات ناشی از وقوع سیلاب به دلیل تغییرات حریم و بستر و استقرار پل‌های بزرگراه شهید خرازی در حریم و بستر رودخانه، تأمین ایمنی پایه‌های پل به همراه ایجاد فضاهای سبز حائل بین رودخانه و شبکه بزرگراهی مهم‌ترین رویکردی است که در بازه شماره ۷ می‌توان لحاظ نمود شکل (۹).

شکل (۹). الف ۱ و الف ۲: تصاویر میدانی و هوایی مسیر بازه ۶. ب ۱ تصویر هوایی مسیر بازه ۷.

شکل (۹). ادامه: الف ۳ تصویر میدانی مسیر بازه ۶. ب ۲ و ب ۳ تصاویر میدانی مسیر بازه ۷.

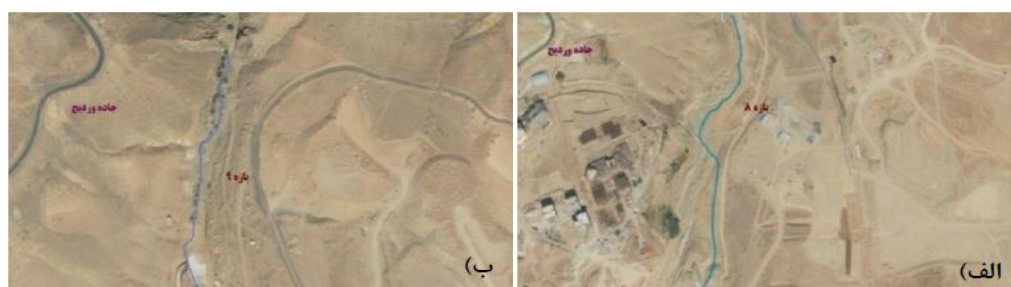
درصد طول بازه وجود دارد و از نظر شاخص تعدیل کانال در بازه مورد ارزیابی عدم وجود تغییرات در الگوی کانال، تغییرات محدود در عرض کانال و تغییرات ناچیز در سطح اساس بستر وجود دارد. بازه ۸ از نظر کیفیت مورفولوژیکی (MQI) دارای امتیاز ۰/۶ و کیفیت متوسط می‌باشد اشکال (۱۰ الف و ۱۱ الف).

بازه ۹ از کنار جاده وردیج شروع شده و تا ابتدای رشته کوه البرز امتداد دارد. از نظر شاخص عملکردی در این بازه تغییرات قابل ملاحظه‌ای در پیوستگی طولی وجود دارد که از عبور سیلاب جلوگیری می‌کند و اشکال بستری سازگار با شیب دره هستند و دیواره‌ای در اطراف رودخانه وجود ندارد و رسوبات ریزدانه فراوان در بخش‌های مختلفی از بازه وجود دارد و از نظر شاخص مصنوعی دارای تغییرات جریانی و تغییرات دبی مشخصی می‌باشد و تغییرات مصنوعی در کمتر از ۱۰ درصد طول بازه وجود دارد و از نظر شاخص تعدیل کانال در بازه مورد ارزیابی عدم وجود تغییرات در الگوی کانال، تغییرات محدود در عرض کانال و تغییرات ناچیز در سطح اساس بستر وجود دارد. بازه ۹ از نظر کیفیت مورفولوژیکی (MQI) دارای امتیاز ۰/۶ و کیفیت متوسط می‌باشد. امکانات موجود در این بازه شامل: وجود توپوگرافی مناسب جهت احداث سد تأخیری و کاهش ریسک سیلاب، عدم وجود ساخت‌وسازهای غیرمجاز و کاربری‌های ناسازگار، امکان تأمین آب پایه و تغذیه آبخوان، عبور جاده وردیج به عنوان یک معبر شریانی از ضلع غربی بازه می‌باشد. با توجه به امکانات موجود در خصوص بازه شماره ۹ انتظار می‌رود که رودخانه و همچنین اراضی بکر و چشم‌اندازهای طبیعی موجود تا حد امکان حفاظت شوند و جهت جلوگیری از تخریب این ویژگی‌های ارزنده، باید با ایجاد پهنه حفاظتی با غلبه فعالیت‌های تفرجگاهی نسبت به بهره‌گیری از امکانات موجود بهره جست. در این حین توجه به ایمنی و امنیت رودخانه در این بازه به عنوان بازه بالادست رودخانه از اهمیت فراوانی برخوردار است اشکال (۱۰ ب، ۱۱ ب).

شکل (۱۰). الف) تصویر هوایی مسیر بازه ۸. ب) تصویر هوایی مسیر بازه ۹.

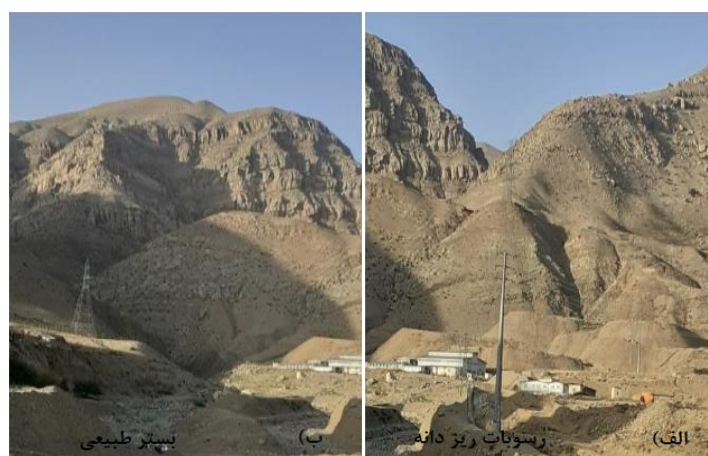
شکل (۱۱). الف) تصویر میدانی مسیر بازه ۸. ب) تصویر میدانی مسیر بازه ۹.

و مهم‌تر از همه که باعث شده است این دو بازه (بازه‌های ۸ و ۹) دارای کیفیت مورفولوژیکی متوسط باشند عدم وجود تغییرات مصنوعی و دخل و تصرفات انسانی در حریم این بخش از رودخانه می‌باشد.
