## Assessing and Zoning of Geomorphology Quality of the Wardavard River in Tehran

## ارزیابی و پهنه‌بندی کیفیت ژئومورفولوژی رودخانه وردآورد تهران

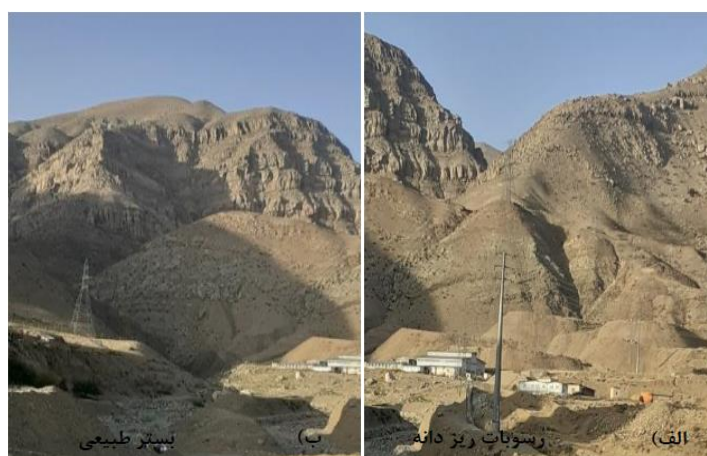
شکل (۱۱). الف) تصویر میدانی مسیر بازه ۸. ب) تصویر میدانی مسیر بازه ۹.

و مهم‌تر از همه که باعث شده است این دو بازه (بازه‌های ۸ و ۹) دارای کیفیت مورفولوژیکی متوسط باشند عدم وجود تغییرات مصنوعی و دخل و تصرفات انسانی در حریم این بخش از رودخانه می‌باشد.
