## مورفومتری فرسایش آبکندی و عوامل مؤثر بر ایجاد و گسترش آن (حوضه‌ی دشت چم فاضل در جنوب غرب استان ایلام)

نورالله نیک پور<sup>۱</sup>، دانشجوی دکتری ژئومورفولوژی، گروه جغرافیا، دانشگاه سیستان و بلوچستان، زاهدان، ایران.  
صمد فتوحی، دانشیار ژئومورفولوژی، گروه جغرافیا، دانشگاه سیستان و بلوچستان، زاهدان، ایران.  
حسین نگارش، استاد ژئومورفولوژی، گروه جغرافیا، دانشگاه سیستان و بلوچستان، زاهدان، ایران.  
مسعود سیستانی، دانشجوی دکتری ژئومورفولوژی، گروه جغرافیا، دانشگاه سیستان و بلوچستان، زاهدان، ایران.

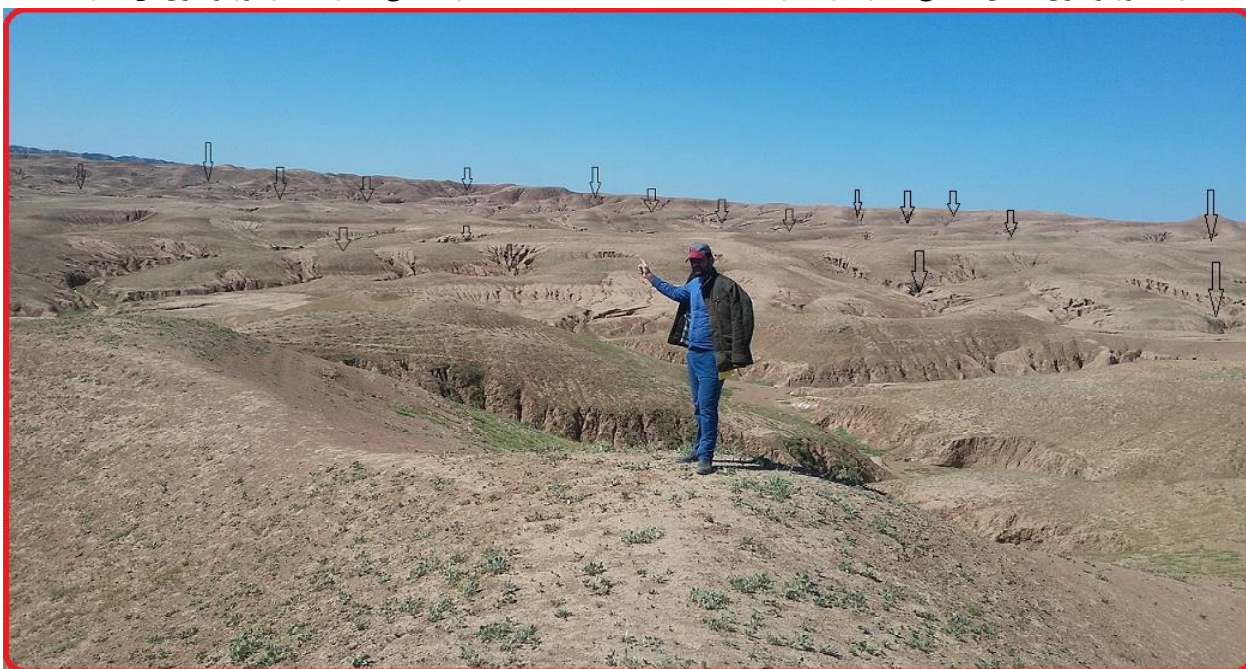
شکل ۳: تراکم خندق یا گالی های ایجاد شده در سطح دشت چم فاضل (نگارنده)

با توجه به داده ها در جدول شماره ۲ می توان نتیجه گرفت که آبکندهای حوضه به صورت عمدتاً دنداندار و پنجه ای، دائمی، از نوع آبکندهای متوسط تا بزرگ می باشند که به صورت پیوسته گسترش یافته اند. در ادامه تصاویری از مورفومتری گالی های نمونه را مشاهده می کنید که در هنگام بازدید میدانی از منطقه مورد مطالعه برداشت شده است. (عکس های شماره ۱ و ۲ و ۳).
