## ارزیابی کمی ناپایداری کناره ای رودخانه جاجرود در بالادست سد لتیان

فرسایش کناره ای یکی از منابع اصلی تولید رسوب در رودخانه ها است در صورتیکه از حالت طبیعی خارج شود منجر به مخاطره ناپایداری کناره ای می شود و رسوب تولیدی برای سازه های پایین دست از جمله سدها مشکلات زیادی ایجاد می کند. رودخانه جاجرود بعنوان یکی از تامین کننده های مهم آب شرب و کشاورزی در شرق تهران، با توجه به توسعه سکونتگاه های شهری و روستایی، دارای پتانسیل بالای فرسایش کناره ای است. قرارگیری سدهای لتیان و ماملو نیز در پایین دست آن، می تواند چالش های زیادی در خصوص بهره برداری بهینه از این سازه ها ایجاد نماید. از این رو، در پژوهش حاضر، میزان خطر فرسایش کناری و شناسایی مناطق مستعد فرسایش کناری در رودخانه جاجرود با استفاده از مدل BANCS (شاخص NBS و BEHI) در ۱۱ بازه براساس برداشت های میدانی و داده های تکمیلی از جمله تصاویر هوایی و پهبادی ارزیابی می شود. مقایسه نتایج و ارزیابی این دو شاخص، نشان داد مدل BEHI نسبت به مدل NBS برای رودخانه جاجرود کارآمدتر است. نتایج حاصل از شاخص BEHI نشان داد که در کناره راست و چپ بازه ۳، ۷، ۸، ۹ و کناره چپ بازه ۲ فرسایش زیاد و در سایر کناره ها فرسایش کم است. هم چنین، با توجه به مشاهدات میدانی، مشخص شد فرسایش کناره ای از پدیده های غالب و فعال در بازه های مورد مطالعه رودخانه جاجرود است، که در ب

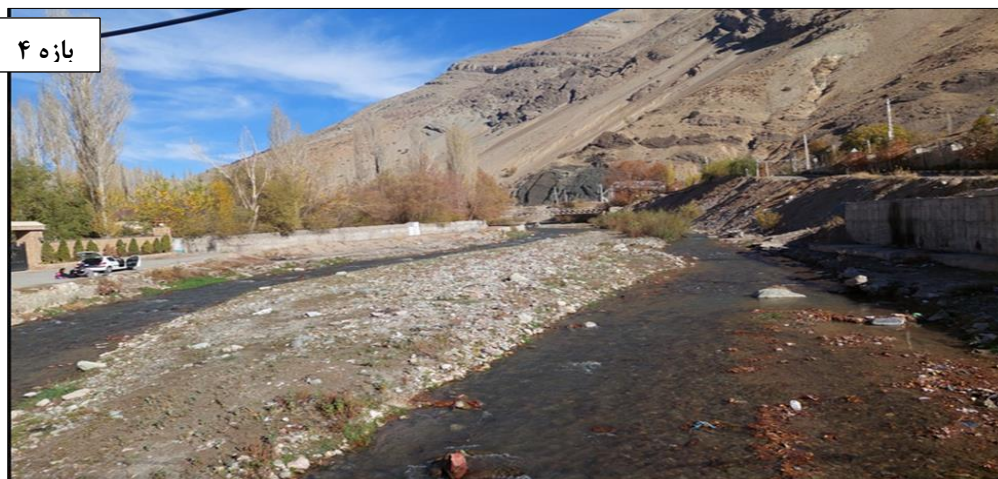
شکل ۴. پلانفرم شریانی رودخانه جاجرود، از زربند تا امین آباد (بازه ۱) و کلیگون تا اوشان (بازه ۴)

بر اساس مشاهدات میدانی از زردبند تا امین آباد (بازه ۱) و از کلیگون تا اوشان (بازه ۴) فرآیند رسوبگذاری غالب است که این موضوع، با نتایج شاخص BEHI نیز مطابقت دارد. در سایر بازه ها، فرآیند فرسایشی به عنوان پدیده غالب مشاهده شده است. با توجه به نتایج به دست آمده از حداکثر عمق نزدیک به کرانه چپ و راست هر بازه، میزان فرسایش در کرانه راست بازه ۲، ۳، ۴، ۸، ۱۱ و کرانه چپ بازه ۲، ۴، ۵، ۸، ۱۱ خیلی کم است. همچنین در کرانه راست بازه ۱، ۵، ۶، ۷، ۱۰ و کرانه چپ بازه ۱، ۳، ۶، ۷، ۹، ۱۰ کم است، و در بازه ۹ متوسط است. مقایسه مشاهدات میدانی و نتایج ارزیابی از شاخص حداکثر عمق نزدیک به کرانه چپ و راست هر بازه، نشان داد که از کلیگون تا اوشان (بازه ۴)، وضعیت فرسایش پذیری کم صدق می کند ولی در بازه های دیگر تناقض دارد.

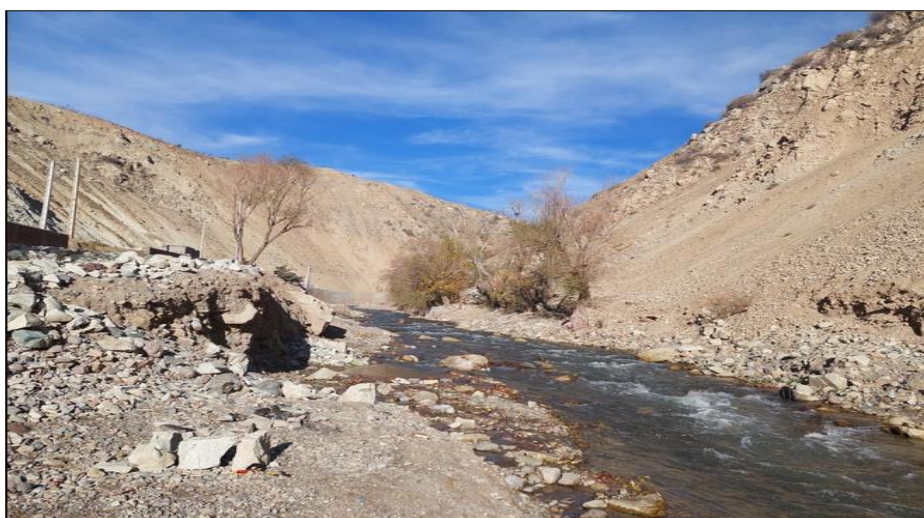
شکل ۵. تصویری از بازه فرسایش پذیر رودخانه جاجرود، از امین آباد تا رودک (بازه ۲)
