## نقش ساختارهای زمین‌ساختی و گامه‌های تنش برجا بر ناپایداری دیواره شمالی معدن چاه سوارآغا

\*سهند تدبیری، محمود الماسیان، محسن پورکرمانی؛  
دانشگاه آزاد اسلامی واحد تهران شمال

### چکیده

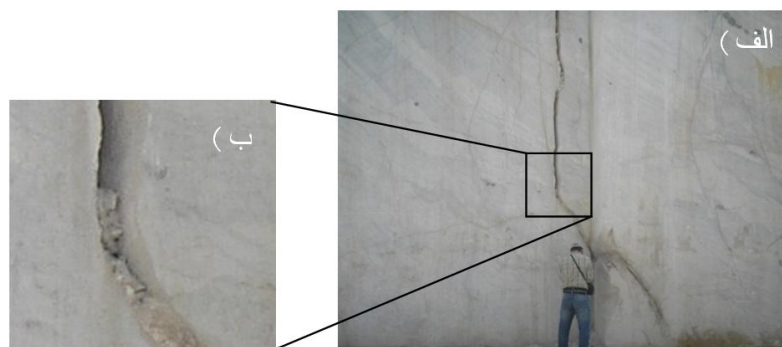
**شکستگی J7:** این درز در ایستگاه M-11 برداشت شد، این شکستگی، درزه‌ای با حدود ۶ سانتی‌متر بازشدگی و فاقد ماده پرکننده است.

شکل ۶. الف) تصویر درز J7 که با درز پایینی خود ساختار قلاب‌شدگی را نشان می‌دهد. این ساختار داخل محدوده مستطیلی و با پیکان قرمز رنگ مشخص شده است (دید به سمت جنوب باختر)  
ب) نمای نزدیک از ساختار قلاب‌شدگی

چنان‌که در تصویر مشخص است (شکل ۶)، درز پایینی با مشخصه شیب و جهت شیب N280/55 دارای پرشدگی رس است و در اکثر نقاط پرشدگی خود را به‌خوبی حفظ کرده است. چنان‌که در تصویر هم مشخص است (شکل ۶ الف و ب) درز J7 با درز پایینی خود ساختار قلاب‌شدگی را نشان می‌دهد. این ساختار در بحث تحلیل تقاطع درزه‌ها و تحلیل روابط بین آن‌ها، از اهمیت بسیار زیادی برخوردار است. بدین‌ترتیب که اگر دو درز غیرموازی، به‌طور هم‌زمان تشکیل شوند، یک‌دیگر را قطع خواهند کرد و ممکن است در طول خط تقاطع، هیچ تظاهری از تأثیر متقابل درزه‌ها وجود نداشته باشد [۱۰].

اگر یک درز قبل از دیگری تشکیل شود، درز اول یک سطح آزاد است و تنش برشی را منتقل نمی‌کند، از این‌رو میدان تنش منطقه‌ای به‌طور محلی در مجاورت درز متغیر می‌شود، به‌طوری که تنش‌های اصلی موازی یا عمود بر سطح درز قرار می‌گیرند. هم‌چنان که درز دوم رشد می‌کند و به درز اول می‌رسد خمیده می‌شود و درز دوم در درز اول خاتمه می‌یابد (شکل ۶ ب)، خمیدگی درز دوم قلاب نامیده می‌شود و به محل تلاقی آن‌ها،

تقاطع J یا T اطلاق می‌گردد، در جایی که چنین تقاطع‌هایی مشاهده شود، همیشه درزی که خمیده می‌شود یا به درز دیگر ختم می‌شود، درز جوان‌تر است [۱۰].

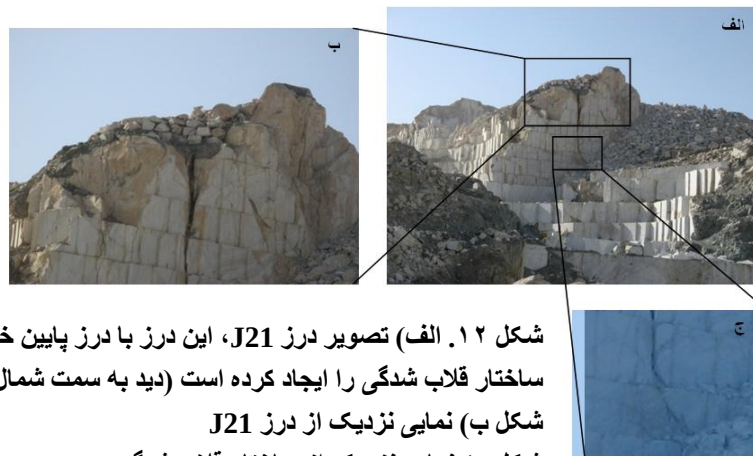
**شکستگی J21:** این شکستگی، یک شکستگی بسیار بزرگ و تأثیرگذار است که به‌نظر می‌رسد، مهم‌ترین اصلی‌ترین شکستگی منطقه باشد. این شکستگی فعال به‌نظر می‌رسد و دارای حدود ۳۰ سانتی‌متر بازشدگی است، بازشدگی این شکستگی تأثیر به‌سزایی در ناپایداری دیواره‌های معدن دارد. به‌دلیل شیب زیاد دامنه و حجم وسیعی از آوارها و باطله‌ها که در پایین آن تلنبار شده است و همچنین ناپایداری و ریزش واریزه‌ها، امکان نزدیک شدن به آن وجود نداشت. لذا برای برداشت مشخصات هندسی صفحه درز از روش قراول روی با کمپاس استفاده گردید. لازم به‌ذکر است این درز در حدود ۵۰ تا ۶۰ متر تداوم داشته و با درز پایینی خود مرتبط است و ساختار قلاب‌شدگی را نشان می‌دهد (شکل ۱۲ الف و ب و ج).

شکل ۱۲. الف) تصویر درز J21، این درز با درز پایین خود ساختار قلاب‌شدگی را ایجاد کرده است (دید به سمت شمال باختر)  
شکل ب) نمایی نزدیک از درز J21  
شکل ج) نمایی نزدیک از ساختار قلاب‌شدگی

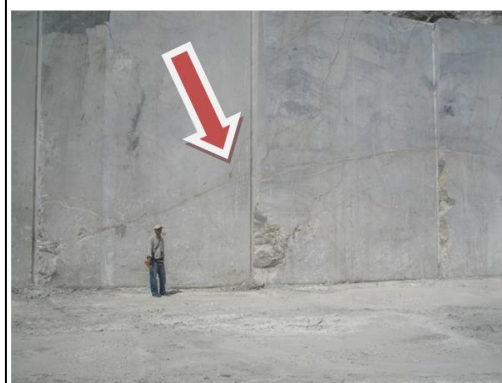
**شکستگی J5:** این درز در ایستگاه M-1 برداشت شد. چنان‌که در تصویر مشخص است، این درزه دارای طول گسترش زیادی است (شکل ۱۴).

این درز دارای ۴ سانتی‌متر بازشدگی است که تماماً با کلسیت پر شده است و سیمان شدگی خوبی را هم نشان می‌دهد و در تمام نقاط نیز پرشدگی خود را به خوبی حفظ کرده است. به‌نظر می‌رسد در حال حاضر این درزه تحت تأثیر تنش‌های برجا در منطقه نیست.

شکل ۱۴. نمایی از درز J5 که با پیکان قرمز مشخص شده است. شکل ۱۵. نمایش صفحه درز J5 در محیط نرم‌افزار DIPS5.1 (دید به سمت جنوب باختر)

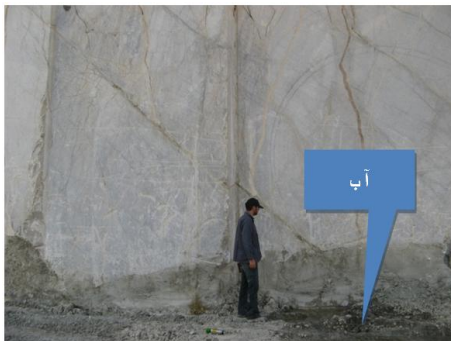
**شکستگی J15:** این درزه در ایستگاه M-24 برداشت شده است. درزه دارای طول گسترش زیادی است و در حدود ۴ تا ۵ سانتی‌متر بازشدگی دارد که تماماً به‌وسیله افیولیت و رس پر شده است و در تمام نقاط پرشدگی خود را به خوبی حفظ کرده است. نکته چشمگیر در ارتباط با این درز چنان‌که در تصویر مشخص است (شکل ۱۶) در تراز ارتفاعی ۱۸۸۵ متر بر روی این سطح درز تراوش آب مشاهده می‌شود. البته مقدار دبی خروجی آب بسیار اندک است و در پای این پله به‌صورت یک حوضچه کوچک تجمع کرده است. فعالیت‌های میدانی نشان داد، در ۳ نقطه دیگر نیز در راستای جهت شیب صفحه این درز، دارای خروجی آب و تجمع آن در پای پله‌ها است.

شکل ۱۶. نمایی از درز J15 چنان‌که در تصویر مشخص است  
در اثر تراوش آب در راستای صفحه درز، تجمع آب در پای پله  
صورت گرفته است (دید به سمت شمال خاور)

توده سنگ در راستای دسته درز با مشخصات N062/50 در راستای امتداد N150 به سمت پایین حرکت می‌کند (شکل ۲۱ ج). در تراز ۱۸۸۵ بر روی سطح درزه J15 تراوش آب مشاهده می‌شود و مقدار دبی خروجی آب بسیار اندک است و در پای پله به صورت یک حوضچه کوچک آب تجمع کرده است (شکل ۱۶). بررسی‌های میدانی مشخص کرد، ۳ محدوده دیگر در راستای جهت شیب این درزه دارای خروجی و تجمع آب در پای پله‌ها است.
