# ارزیابی هوازدگی و فرسایش سنگ‌های آذرآواری مخروطی شکل روستای کندوان

فریده امینی بیرامی، ابراهیم اصغری کلجاهی\*؛

دانشگاه تبریز، گروه زمین‌شناسی

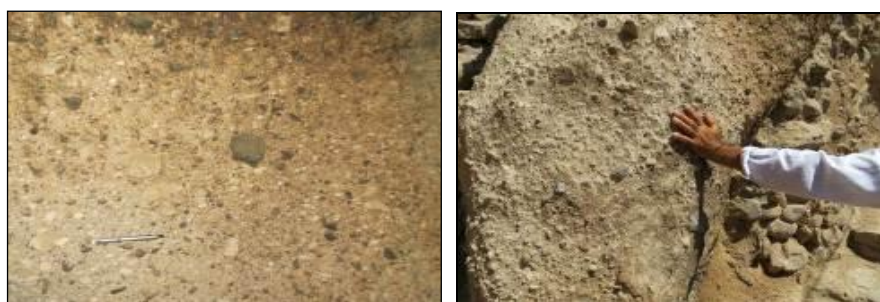
چنان‌که در شکل ۲ مشاهده می‌شود، توده سنگ کندوان در نمونه دستی از قطعات سنگی، قطعات پامیس و تک کانی‌هایی تشکیل شده است که به واسطهٔ سیمانی ریزدانه و سست در کنار هم قرار گرفته‌اند. در مقاطع نازک تهیه شده نیز می‌توان تک کانی‌هایی از نوع پلاژیوکلاز، کوارتز، هورنبلند و به مقدار کم تر بیوتیت و پیروکسن را در زمینهٔ شیشه‌ای تشخیص داد. پلاژیوکلازها به صورت کانی غالب قطعه‌های سنگی مختلف، درشت بلور (فنوکرست) شکل‌دار تا نیمه شکل‌دار و دارای ماکل پلی‌سنتتیک، کارلسباد و بافت غربالی و ریزبلور در زمینه قرار دارند (شکل ۳). آمفیبول‌ها فراوان‌ترین کانی فرومنیزیم موجود در سنگ هستند که به صورت درشت بلور در زمینهٔ شیشه‌ای و دارای ادخال‌هایی از کانی‌های اپک<sup>۱</sup> و سیلیکاتی مشاهده می‌شوند (شکل ۴) و کوارتز نیز به صورت فنوکرست و به مقدار بیش‌تر در زمینه ریزبلور قابل مشاهده است.

شکل ۲. بافت سنگ‌های آذرآواری روستای کندوان

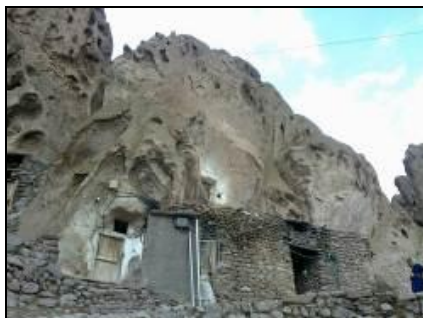
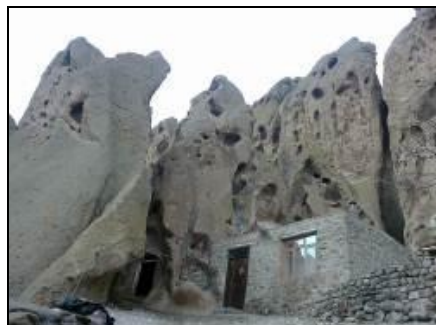
از مهم‌ترین عوامل فرساینده سنگ‌های کندوان می‌توان به بارش باران و برف، جاری شدن آب‌های بارندگی و سطحی در سطح و در امتداد درز و شکاف سنگ‌ها و جهت و شدت وزش باد غالب در منطقه اشاره کرد. چنان‌که در شکل ۵ نشان داده شده است، وزش باد-جهت باد غالب (NE - SW) عمود بر سطح سنگ‌ها است- و برخورد آن به سطح سنگ باعث فرسایش و ایجاد اشکال حفره‌ای (تافونی<sup>۳</sup>) یا لانه کبوتری در سطح آن‌ها شده است.

شکل ۵. نمایی از تافونی‌های ایجاد شده در سطح سنگ‌های کندوان

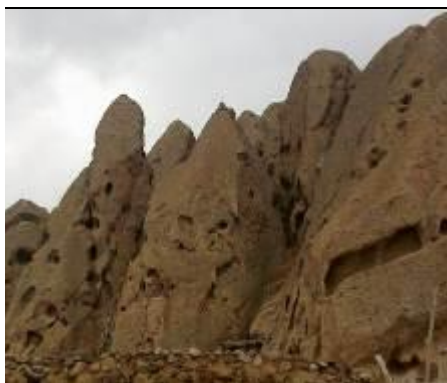
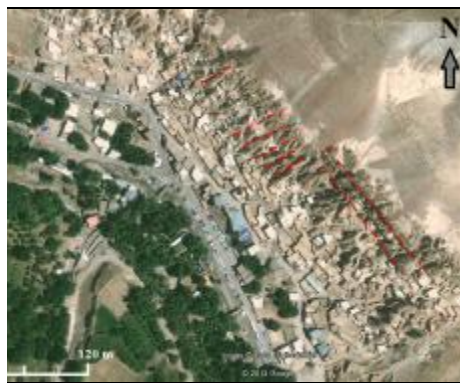
صفحه‌های درز و شکستگی در ابعاد مختلف در یک سنگ به عنوان سطوح ضعف عمل کرده و باعث افزایش سطح فرسایشی آن سنگ می‌شوند. با توجه به بررسی‌های انجام شده یک سیستم درز و شکستگی در منطقه وجود دارد که مشخصات آن در شکل ۶ بر روی عکس ماهواره‌ای و بر روی سنگ‌های محل نشان داده شده است.

شکل ۶. عکس ماهواره‌ای روستای کندوان و روند شکستگی‌های اصلی در منطقه (راست) و تصویری از شکستگی‌ها موجود در سنگ (چپ)

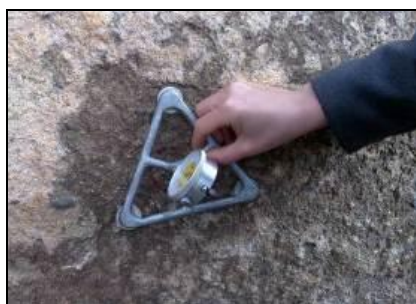
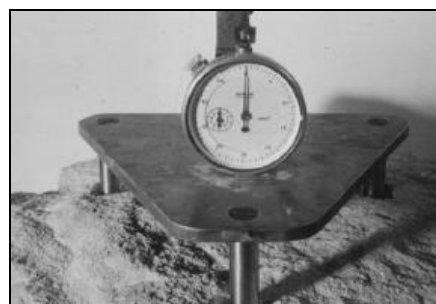
و ماسه سنگ [۲۵] نیز استفاده شده است. چنان‌که در شکل ۹ الف ملاحظه می‌شود این ابزار از سه پایه‌ای به شکل مثلث متوازی الاضلاع و یک گیج<sup>۲</sup> اندازه‌گیری در مرکز آن تشکیل شده است. ابزار روی سه میخ که روی سنگ ثابت شده‌اند، قرار می‌گیرد و عدد نشان داده شده طی بازه زمانی مشخص با گیج، ارتفاع میخ و میزان فرسایش سنگ کف در آن بازه را نشان می‌دهد [۲۶]. از این ابزار برای اندازه‌گیری میزان فرسایش با دوره‌های زمانی متفاوت ماهانه تا سالیانه [۲۷] استفاده شده و مقایسه نتایج به دست آمده نشان می‌دهد که تفاوت معنی‌داری بین میزان فرسایش کوتاه مدت با بلندمدت وجود ندارد [۲۸]. برای اندازه‌گیری میزان فرسایش توده سنگ کندوان، نمونه مشابه این ابزار ساخته شده و در ۱۵ نقطه در سطح سنگ‌ها با شرایط متفاوتی که در جدول ۱ ذکر شده است، میزان فرسایش با دقت صدم میلی‌متر و طی ۹ ماه اندازه‌گیری شده است (شکل ۹ ب).

شکل ۹. الف) تصویری از ابزار ریزفرسایش سنج [۲۶].

ب) تصویری از اندازه‌گیری فرسایش سطوح سنگی کندوان با ریزفرسایش سنج

مقادیر اندازه‌گیری شده در جدول ۱ نشان می‌دهد که به طور متوسط سطوح سنگی ماهانه ۰/۲ میلی‌متر فرسایش می‌یابند. البته سطوحی از سنگ که گلسنگ‌ها بر روی آن‌ها رشد کرده‌اند، کم‌تر در معرض فرسایش قرار گرفته‌اند و گلسنگ تا حدودی به عنوان پوشش برای سنگ عمل کرده است. همچنین سطوحی که رو به آفتاب هستند نسبت به قسمت‌های پشت به آفتاب، به علت تداوم چرخه‌های تر- خشک و ذوب- انجماد و قرارگیری در معرض باد بیش‌تر دچار هوازدگی و فرسایش شده‌اند. بنا بر این در حالت کلی قسمت‌هایی از سنگ‌ها که

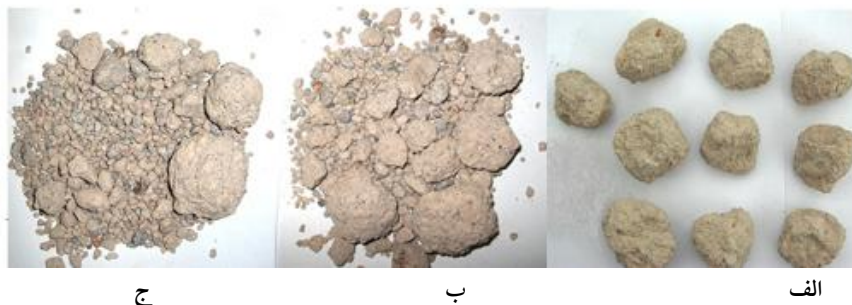
دوام مرحله اول ۴۱ و شاخص دوام دوم برابر با ۷۲ درصد را دارد. در شکل ۱۱ تغییر شکل نمونه‌ها حین این آزمایش نشان داده شده است. طبق طبقه‌بندی‌های گمبل (۱۹۷۱) و فرانکلین و چاندرا (۱۹۷۲) سنگ کندوان دوام ضعیفی در برابر وارفتگی دارد [۴۳]، [۴۴].

شکل ۱۱. تغییرات نمونه‌ها در آزمایش وارفتگی، الف) قبل از انجام آزمایش، ب) بعد از مرحله اول، ج) مرحله دوم
